MANUALE PER IL RECUPERO E LA VALORIZZAZIONE DEI PATRIMONI AMBIENTALI RURALI del GAL Valli del Canavese

Aosta, 2016

Arch. Elio Tompetrini (Parco Nazionale Gran Paradiso - Servizio Tecnico e Pianificazione) Arch. Patrizia Vaschetto (Parco Nazionale Gran Paradiso - Servizio Tecnico e Pianificazione) Geom. Claudio Cola

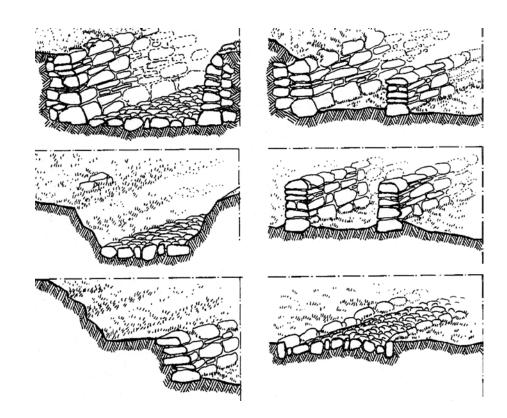
· Schemi di sezioni trasversali

Esemplificazione delle tipologie più ricorrenti.

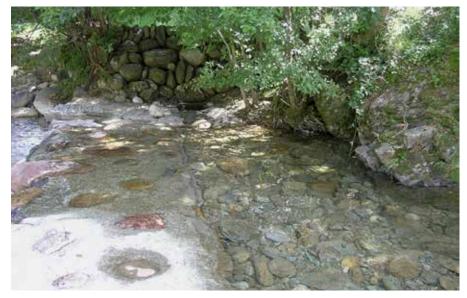
• Valchiusella – Comune di Issiglio: Sistema irriquo con presa su Torrente Savenca.

• Particolare traversa di presa.

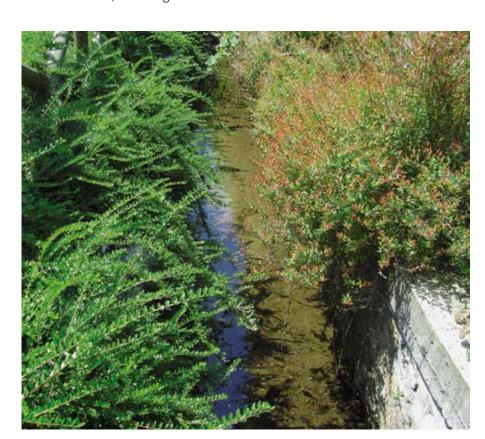
• Valle Orco – Comune di Sparone: particolare bocchetta per irrigazione a pioggia.

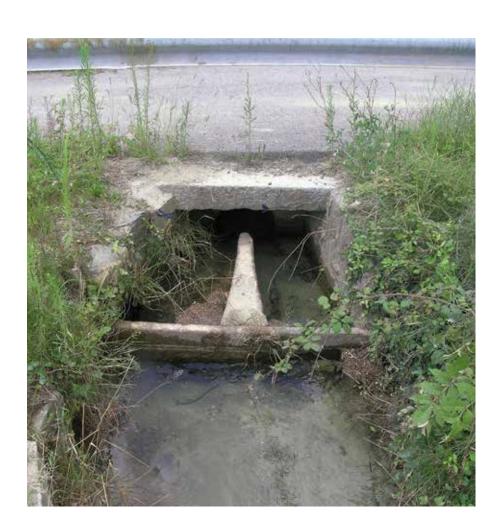
• Particolari di bocchette di derivazione.

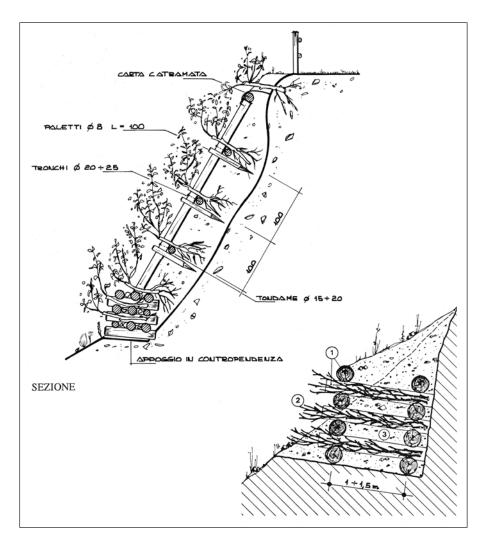
• Sezioni schematiche di tecniche di ingegneria naturalistica

Schema di grata in legname con talee con appoggio al piede e, a destra, palificata a due pareti. Tratto da Regione Emilia Romagna, Regione Veneto, Manuale tecnico di ingegneria naturalistica, Grafiche Zanini, Bologna, 1993

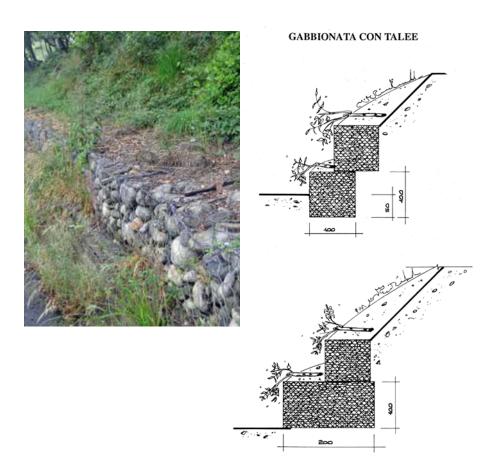
• Gabbionata

A destra: schema di gabbionata
